鶴居村 舗装個別施設計画

平成31年 1 月

鶴居村役場 建設課

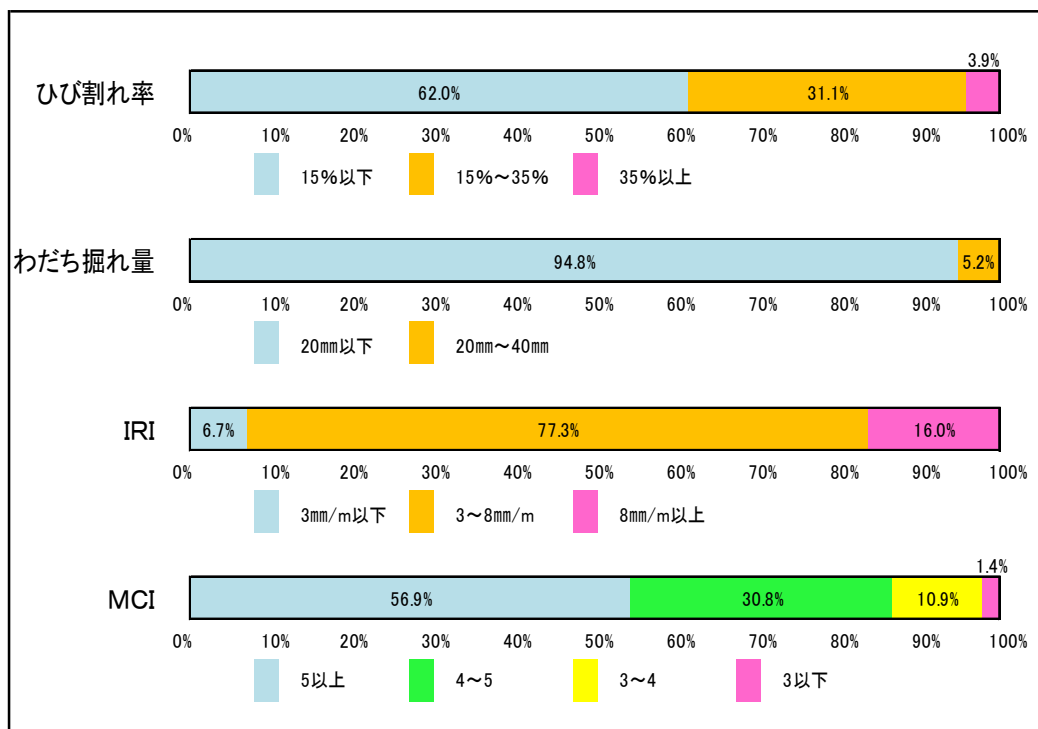
図 1-3-1 路面性状調査結果

平成30年度における路面性状の平均値は、ひび割れ率が14%、わだち掘れ量が7.9mmであり、「舗装点検要領 30頁 付録-4 損傷評価の例（平成28年10月 国土交通省）」によると、損傷レベル小であった。一方、IRIの平均値は5.4mm/mであり、損傷レベル中であった。また、舗装の状態を総合的に表す指標であるMCI（維持管理指数）は、平均で5.2となっており、望ましい管理水準※である。

H30調査から、修繕が必要とされるMCI4.0以下の占める割合は全体に対しおよそ12%程度である。
 図 1-3-1に調査データに、H30調査全区間における損傷の割合を示す。
