橋梁点検結果の概要

～橋梁点検を実施しました！～

1. 橋梁点検の背景と目的

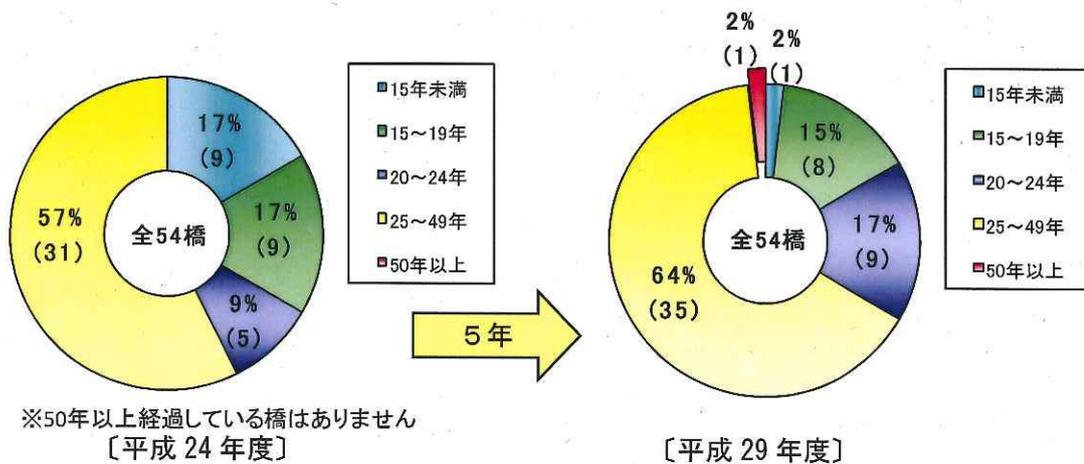
図-1 経過年数別の割合

- ◆ 現在、鶴居村が管理している橋の数は54橋です。
- ◆ 平成24年度現在、橋の5割以上が設置後25年以上を経過しており、今後、更に橋の高齢化が進みます。(図-1参照)
- ◆ このまま橋を放置しておくと、近い将来補修や架替えに多額の費用が必要になると予想されることから、今後は補修を計画的かつ効率的に行い、寿命を延ばすことで、維持管理コストを縮減していく必要があります。
- ◆ このため、鶴居村では「橋梁長寿命化修繕計画」を策定するにあたり、現在の橋の健全性を把握するために点検を行いました。
