冬期自然採食地の話

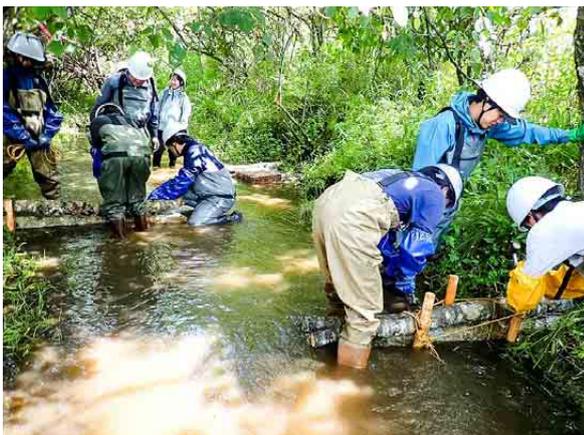
水制工設置の様子

小川自体は直線ですが、水の流れが左岸側、右岸側へと蛇行しながら流れるように、左右の岸辺に丸太を突起状に設置しました（水制工と言います）。実は、この場所への水制工の設置は3年目。1年目は前後の間隔が狭すぎたため、降雨時の増水で流されてしまいました。その後、専門家に現場を見ていただき、水制工の幅や間隔を見直しました。昨年度設置した水制工は、1年たった今でもちゃんと機能しています。今年は、その下流部にも水制工を設置し、新たな取組みとして、カエルの越冬場所となるように落ち葉を詰めたカゴを川底に固定しました。カエル好きの私としては、越冬したカエルがタンチョウのエサになるかと思うと切ないのですが、これも自然の摂理、食物連鎖の一員となれることを、きっとカエルも喜んでくれるはず！？
